Herstel van een historische bos

— Martijn Boosten (Stichting Probos)

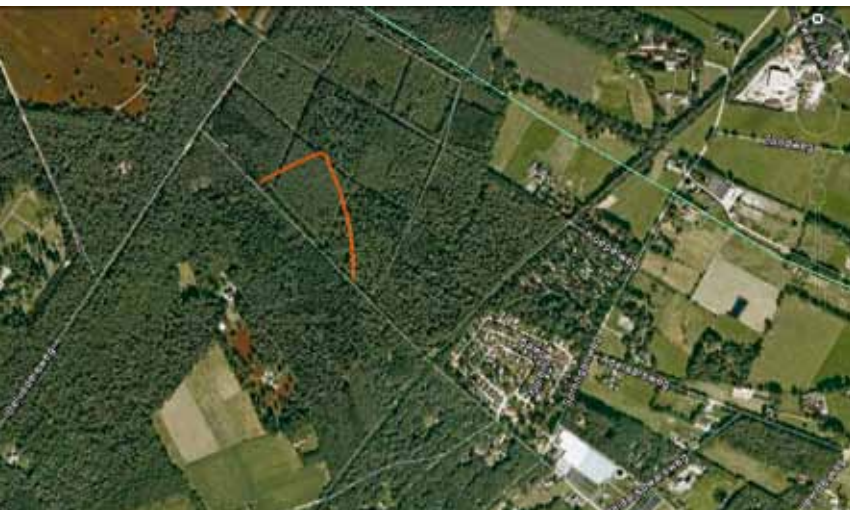
Op deze luchtfoto is de ligging van de wal in het Sprengenbos ingetekend met een oranje lijn.

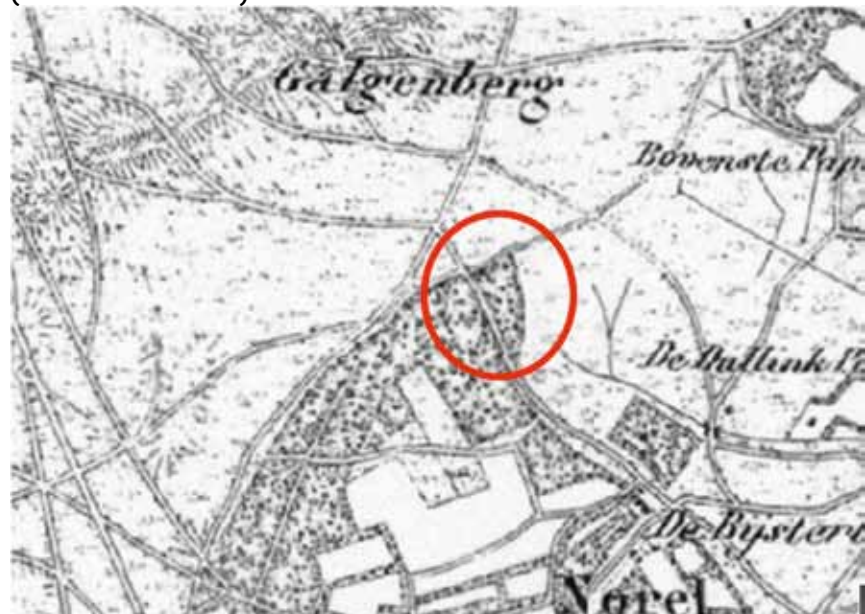
Uit de topografisch militaire kaart uit de periode 1850-1864 is af te leiden dat het terrein binnen de wal in deze tijd begroeid was met bos (zie omcirkeld terrein).

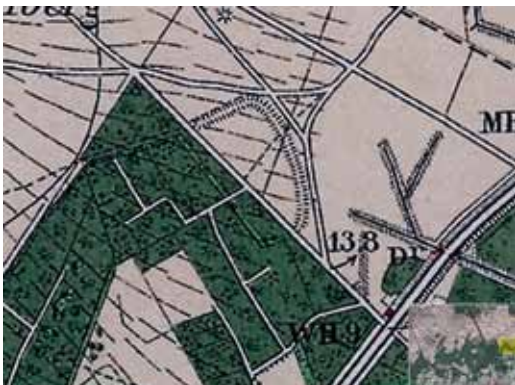
Archeologisch onderzoek aan de wal.

Om de wal en greppel goed te kunnen herstellen, was het nodig om te achterhalen wat het oorspronkelijke profiel (hoogte, diepte, breedte) van de wal en greppel was. Aangezien er over deze wal geen schriftelijke bronnen voorhanden zijn, is besloten om archeologisch onderzoek te laten verrichten (zie kader pagina 6). Door middel van een coupure (doorsnijding) in de wal hebben archeologen gekeken hoe de wal was opgebouwd. Aan de hand van de bodemopbouw van de wal en de greppel, zoals de grenzen tussen ongeroerde en geroerde grond en opbouw van de strooisellaag, konden de archeologen een reconstructie maken van de oorspronkelijke afmetingen van de wal. Daarnaast zijn op een aantal plaatsen ook sporen aangetroffen van mogelijke beplanting of andere barrières op de wal. De wal bleek bijvoorbeeld meer dan 1 meter hoog te zijn geweest, terwijl daar nu nog maar enkele decimeters van over waren. Het wallichaam was aan de basis 3 meter en aan de top 1,4 meter breed. Ook de greppel die vroeger meer dan 1,2 meter diep en meer dan 3 meter breed was, was door jarenlange ophoping van strooisel (blad) en inspoeling van grond nauwelijks meer zichtbaar.

De resultaten van dit onderzoek waren zeer waardevol. Het onderzoek leverde niet alleen de voor het herstel nuttige kennis op over de oorspronkelijke afmetingen van de tien wallen en greppels. Het onderzoek toonde eens te meer aan dat er geen standaardafmetingen zijn voor wallen en dat wallen sterk in afmetingen kunnen verschillen. Het onderzoek bracht ook aan het licht dat sommige wallen uit meerdere (opbouw) lagen bestonden, er pluggen waren toegepast in de wal en er meerdere greppels bij een wal hoorden die soms met het blote oog niet zichtbaar waren. Voor zover er al archiefstukken over de wallen aanwezig waren, stond veel van deze informatie niet vermeld in deze stukken. Het rapport met de resultaten van dit onderzoek kunnen worden geraadpleegd op de website van probos (www.probos.nl).

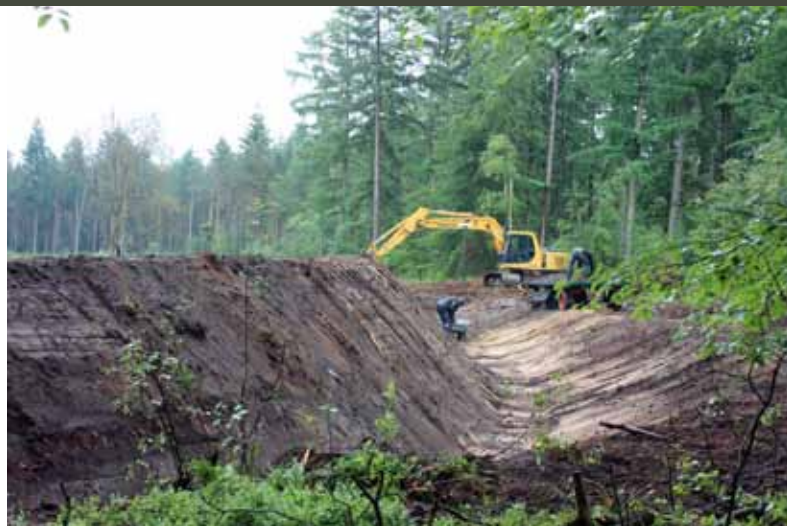
Ophogen van de wal en uitdiepen van de greppel.

In het voorjaar van 2012 is de wal over de gehele lengte hersteld door met een graafmachine het wallichaam op te hogen en de naastgelegen greppel uit te diepen. Hierbij zijn de oorspronkelijke afmetingen aange-

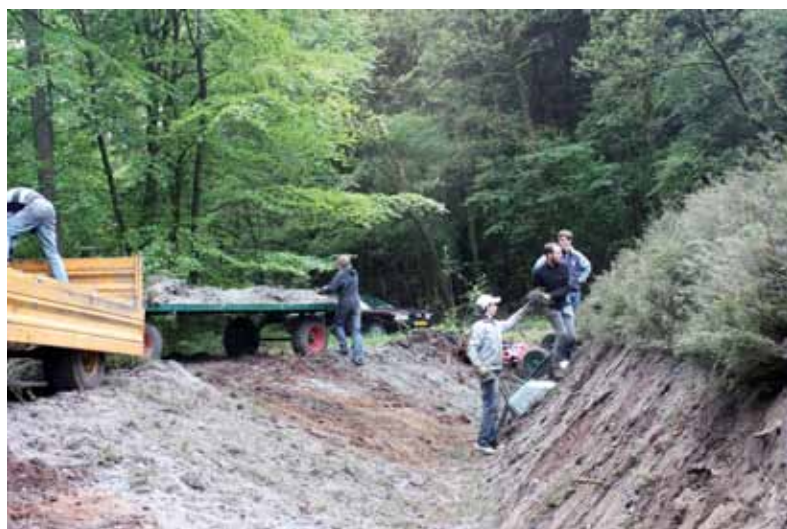
Plaggen stapelen.

laag heideplaggen. De plaggen werden op een nabijgelegen heide terrein gestoken met de voorlader van de trekker, waarna ze met een schep door de studenten in handzame plaggen werden gestoken. De plaggen werden vervolgens op het waltalud gestapeld, waarbij op de overgang tussen de greppel en het wallichaam een klein plateauetje was gemaakt om te voorkomen dat de plaggen de greppel in zouden glijden. Een half jaar later blijkt dat een groot deel van de plaggen is aangeslagen en daarmee helpt om de wal te beschermen tegen erosie.

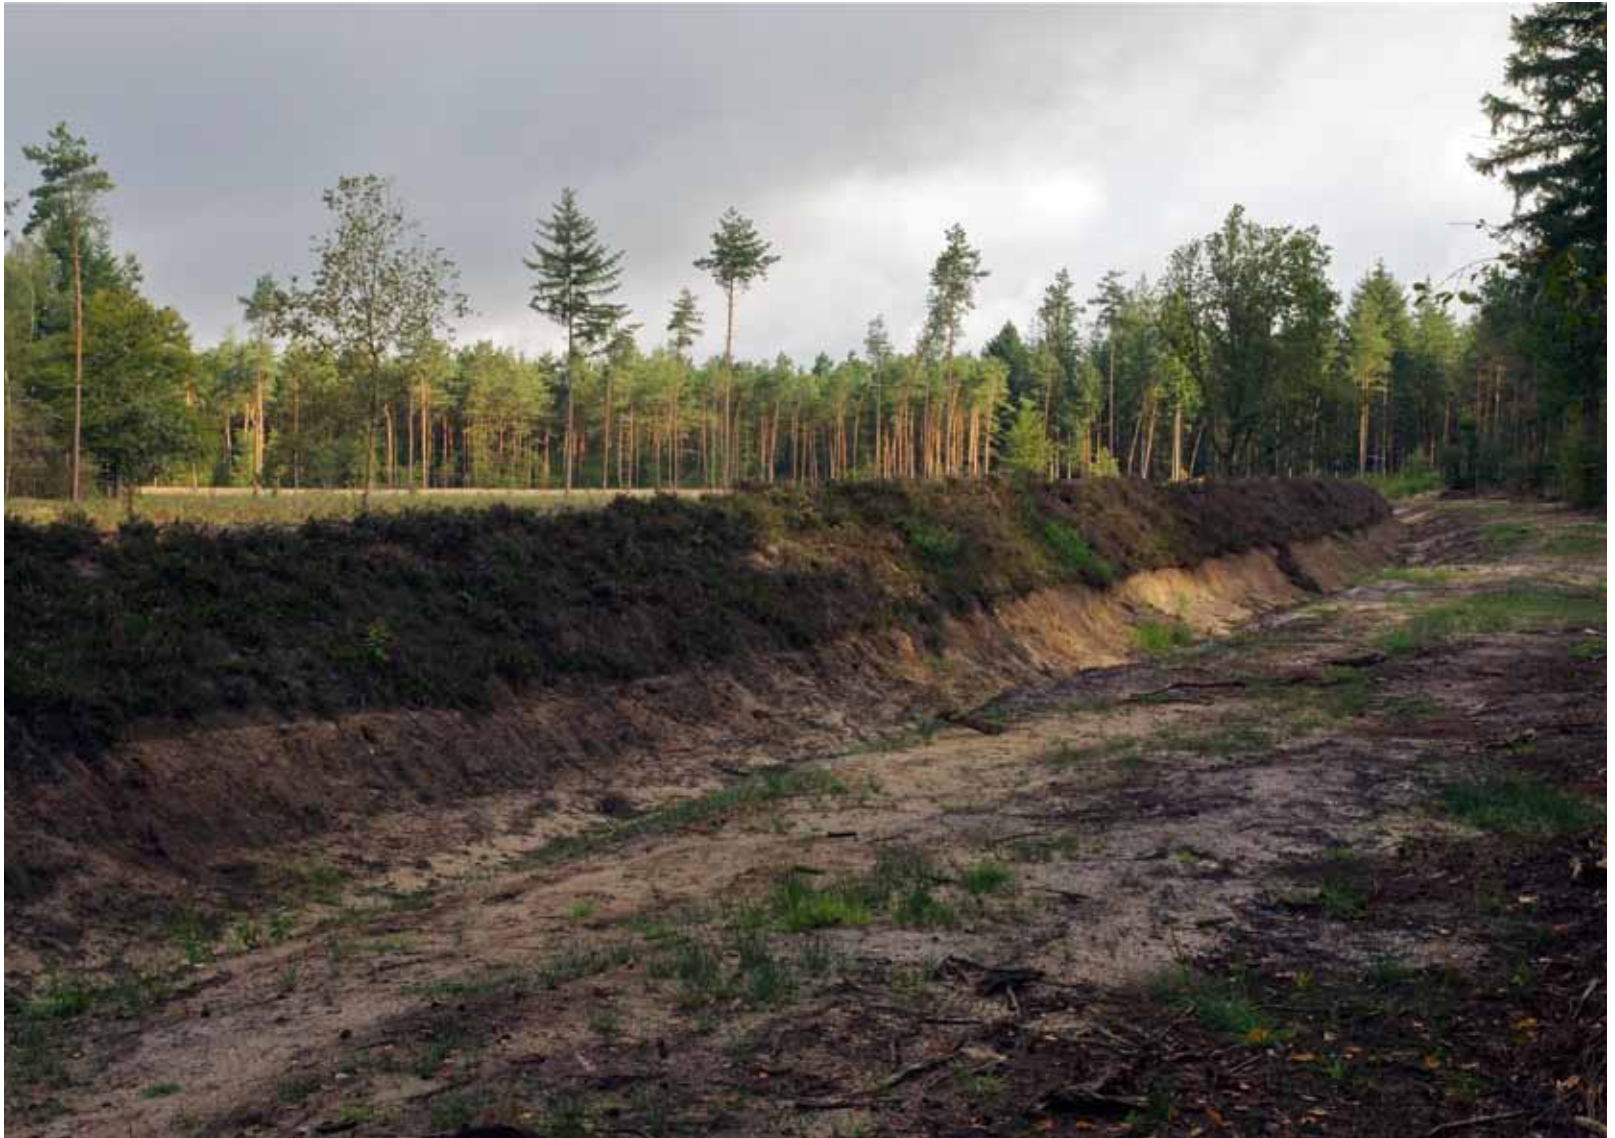
De herstelde wal in het Sprengenbos.

De rechte paden die vroeger het perceel en de wal doorkruisten, zijn verwijderd en ingeplant met bos. In het najaar van 2012 is een nieuw pad aangelegd aan de buitenzijde van de wal dat contouren van de wal volgt. Daarmee wordt niet alleen de wal beter bereikbaar en zichtbaar voor recreanten, maar wordt ook de verder rechte padenstructuur in dit bos iets meer doorbroken waardoor er meer afwisseling ontstaat. Er zal tot slot ook nog een informatiepaneel worden geplaatst om recreanten te informeren over de historie van de wal.
