Grondzuigers in de strijd tegen

Japanse duizendknoop

Hoopvolle resultaten van praktijkproef

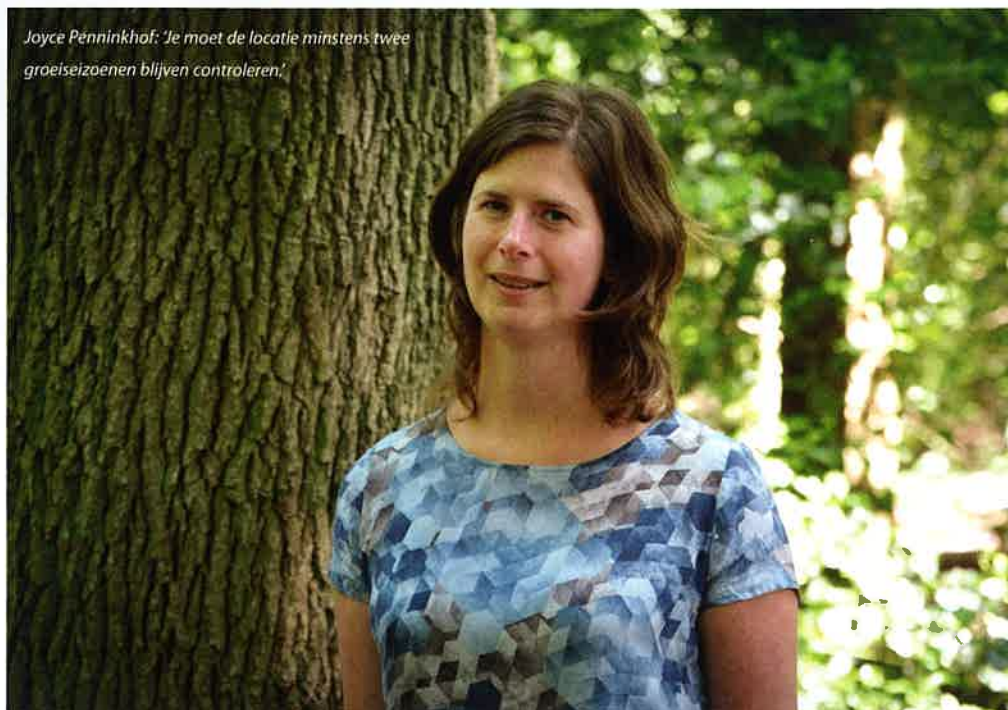
'Technisch heeft de proef geen bijzondere uitdagingen opgeleverd', vertelt Johan van de Herik. De grondzuiger met een vermogen van 55 pk heeft geen aanpassingen. 'We hebben wel gekeken of er een filter op de zuigmond gezet kan worden. Dat zou het opzuigen van kleine, afgebroken wortelresten kunnen verhinderen. Het probleem daarbij is dat een filter meteen het zuigvermogen van de grondzuiger fors beperkt.'

Dat betekent ook dat niet te voorkomen is dat er levensvatbare wortelresten in de opvangcontainer van de zuigmachine terecht komen. Het idee was dat dat voor een deel te voorkomen is door het hele wortelstelsel bloot te leggen en dan pas te verwijderen, maar dat viel tegen. ‘We merkten dat er toch steeds stukjes wortel afbraken en opgezogen werden’, legt Penninkhof uit. ‘We hebben het wortelstelsel daarom stukje bij beetje blootgelegd en verwijderd. Je moet bij deze methode altijd bedacht zijn op het ongewild opzuigen van afbrekende worteldelen.’

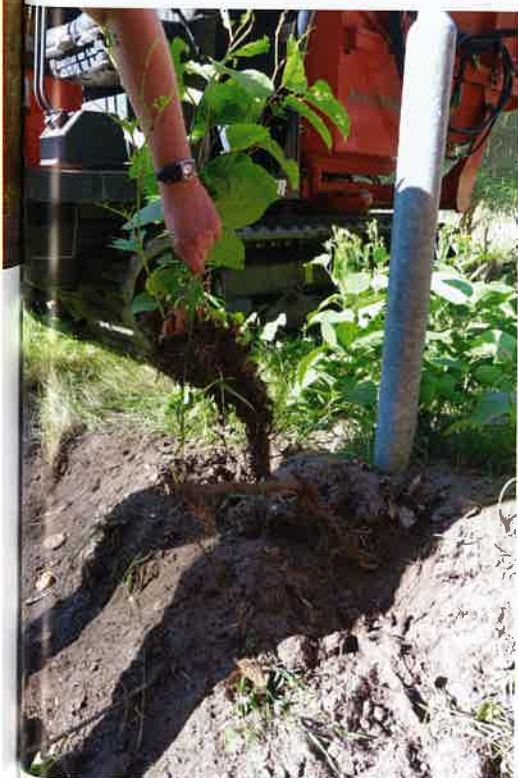
Het verwijderen van de wortels is arbeidsintensief.

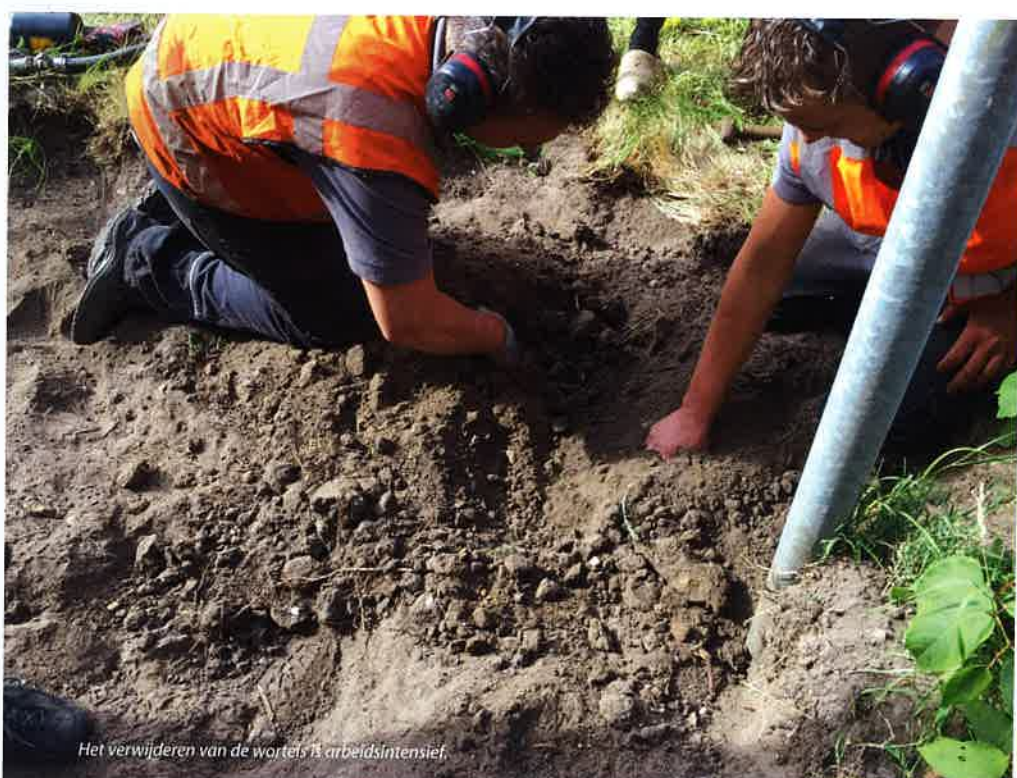
De grondzuiger blijkt een effectief instrument om duizendknoop te verwijderen op locaties waar kabels en leidingen in de weg zitten.

De methode maakt gebruik van bestaande middelen. Met een compressor, ook wel een 'ploffer' genoemd, wordt onder een druk van acht bar lucht in de bodem geblazen om de grond los te maken. De grondzuiger is een standaardmachine die ook wel wordt gebruikt om te werken rondom bomen, bijvoorbeeld wanneer de groeiplaats verrijkt wordt met voedingsstoffen. Het weghalen van de wortels van de duizendknoop gebeurt met de hand. 'Best arbeidsintensief allemaal', zegt Joyce Penninkhof van Probos daarover. 'Maar als we naar de resultaten van de proef kijken, kunnen we wel constateren dat de methode effectief is. Een voorwaarde is wel dat er nazorg wordt gepleegd.'
